Artenschutzrechtliche Kurzstellungnahme zum Umbau der Alten Mühle im Nappenhorn 2, 25355 Barmstedt

Stand 01.03.2020

Veranlassung:

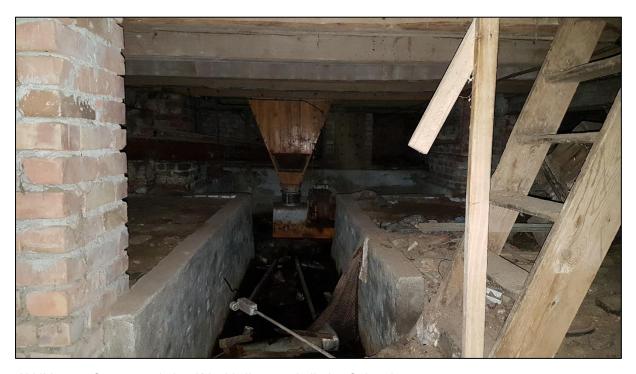
Das gesamte Gebäude ist jedoch unterkellert. In dem nur rd. 1,40 m hohen Keller steht zu Teilen das Wasser (Abb. 1), was für ein günstiges Kleinklima für überwinternde Fledermäuse sorgt. Darüber hinaus sind dort zahlreiche Versteckmöglichkeiten vorhanden und der Keller ist für mögliche Winterquartiernutzer frei zugänglich (Abb. 2). Obwohl bei der Gebäudebesichtigung keine überwinternden Fledermäuse festgestellt und auch bei einer zweimaligen Horchboxenexposition im Kellerabgang im September 2018 (10. Und 19.09.2018) keine Fledermausrufe aufgezeichnet werden konnten, besitzt der Keller eine gute potenzielle Winterquartiereignung für unterirdisch überwinternde Fledermausarten wie das Braune Langohr, Wasser- und Fransenfledermaus, Zwergfledermaus (in den Übergangsbereichen) u.a.

Abbildung 1: Ca. 1,40 m hoher Kriechkeller unterhalb des Gebäudes.

Kurzfristig sollte durch eine weitere ca. 3-tägige Horchboxenexposition im Kriechkeller versucht werden, einen möglichen Winterquartierbesatz auszuschließen. Sofern dies gewährleistet ist, sollte das Gebäude so rasch wie möglich eingerüstet werden. Nach der Einrüstung soll das Gebäude aus Immissionsschutzgründen mit Folie/Plane eingehaust werden, um insbesondere die Auswirkungen von Stäuben auf die benachbarten Wohngebiete zu vermindern.

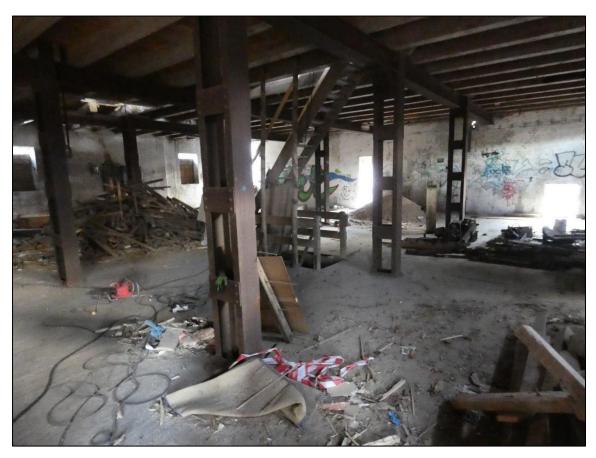
Als Ergebnis kann festgehalten werden, dass sich das Gebäude in einem schlechten Zustand befindet. Jedes Geschoss ist den Witterungseinflüssen ausgesetzt, da zahlreiche Fenster und Luken zerstört oder zumindest beschädigt sind (Abb. 2 bis 6). Im Dach fehlen an mehreren Stellen Dachpfannen (Abb. 6), so dass durch die Löcher Regenwasser ins Gebäudeinnere eindringen konnte. An mehreren Stellen sind

Abbildung 2: Blick ins Erdgeschoss. In der Bildmitte erkennt man den Niedergang in den Kriechkeller

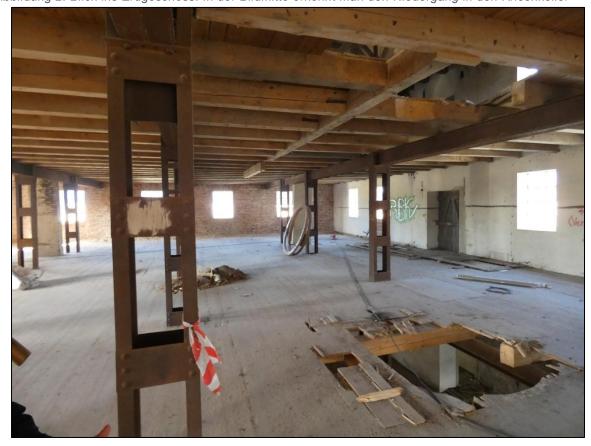
die Zwischenböden (-decken) daher morsch und z.T. eingebrochen (Abb. 3 bis 6). Das gesamte Gebäude ist daher Zugluft ausgesetzt, was für Fledermäuse ungünstig ist. Das Dach ist mit einer einschichtigen Dachpfannenlage bestückt (Abb. 5 und 6). Es fehlen Isolationen oder Verplankungen, hinter denen Fledermäuse geeignete Verstecke finden könnten. Spuren auf früheren Fledermausbesatz konnten nicht gefunden werden.

Abbildung 3: Selbst im 1. Stockwerk zeigen sich schon Deckendurchbrüche.

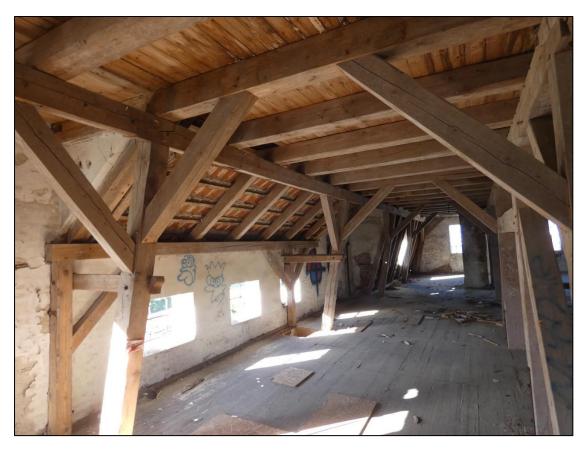
Abbildung 4: Oberstes Geschoss. Das Dach ist nur einfach eingedeckt, die Böden einfach beplankt.

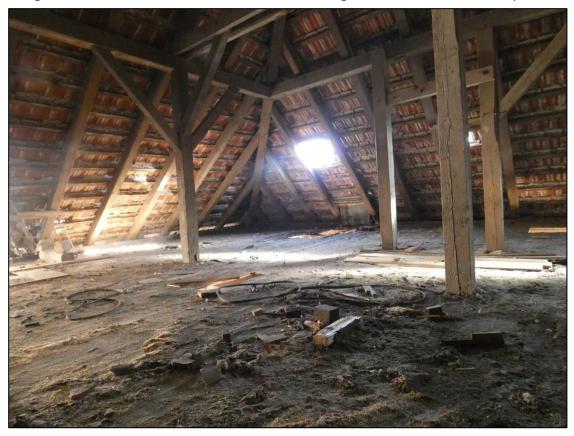
Abbildung 5: Der Dachboden ist durch eindringendes Regenwasser an mehreren Stellen einsturzgefährdet.

Vor Beginn der Einhausung muss das gesamte Gebäude erneut auf Brutvogel- und Fledermausbesatz überprüft werden (Sichtkontrolle, abendliche Ausflugszählung), damit keine Tiere im inneren eingeschlossen werden. Die Einhausung vermeidet im weiteren Verlauf insbesondere den Besatz des Gebäudes durch Brutvögel. Das Dach soll ebenso rasch wie möglich verschlossen werden, um weitere Wasserschäden zu vermeiden.

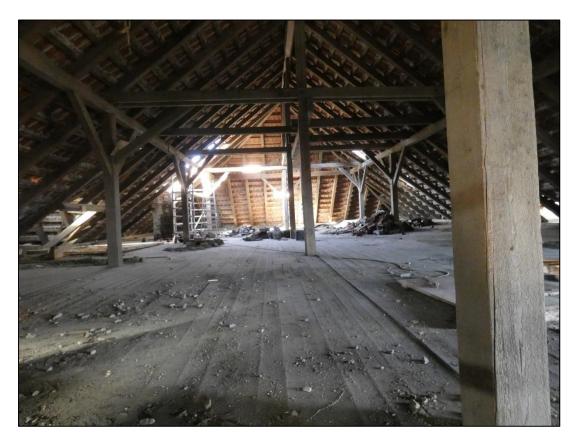
Abbildung 6: Das einfach bepfannte Dach ist für überwinternde Fledermäuse nicht geeignet.
