Holtsee, den 27.06.2018

**Untersuchung der Auffüllung  
im Bereich des  
B-Plan 47c, Barmstedt**

**Flurstücke 32/54, 32/55, 32/63, 32/71, 32/89 und 32/92  
nördlich Norderstraße und südlich AKN-Bahnlinie**

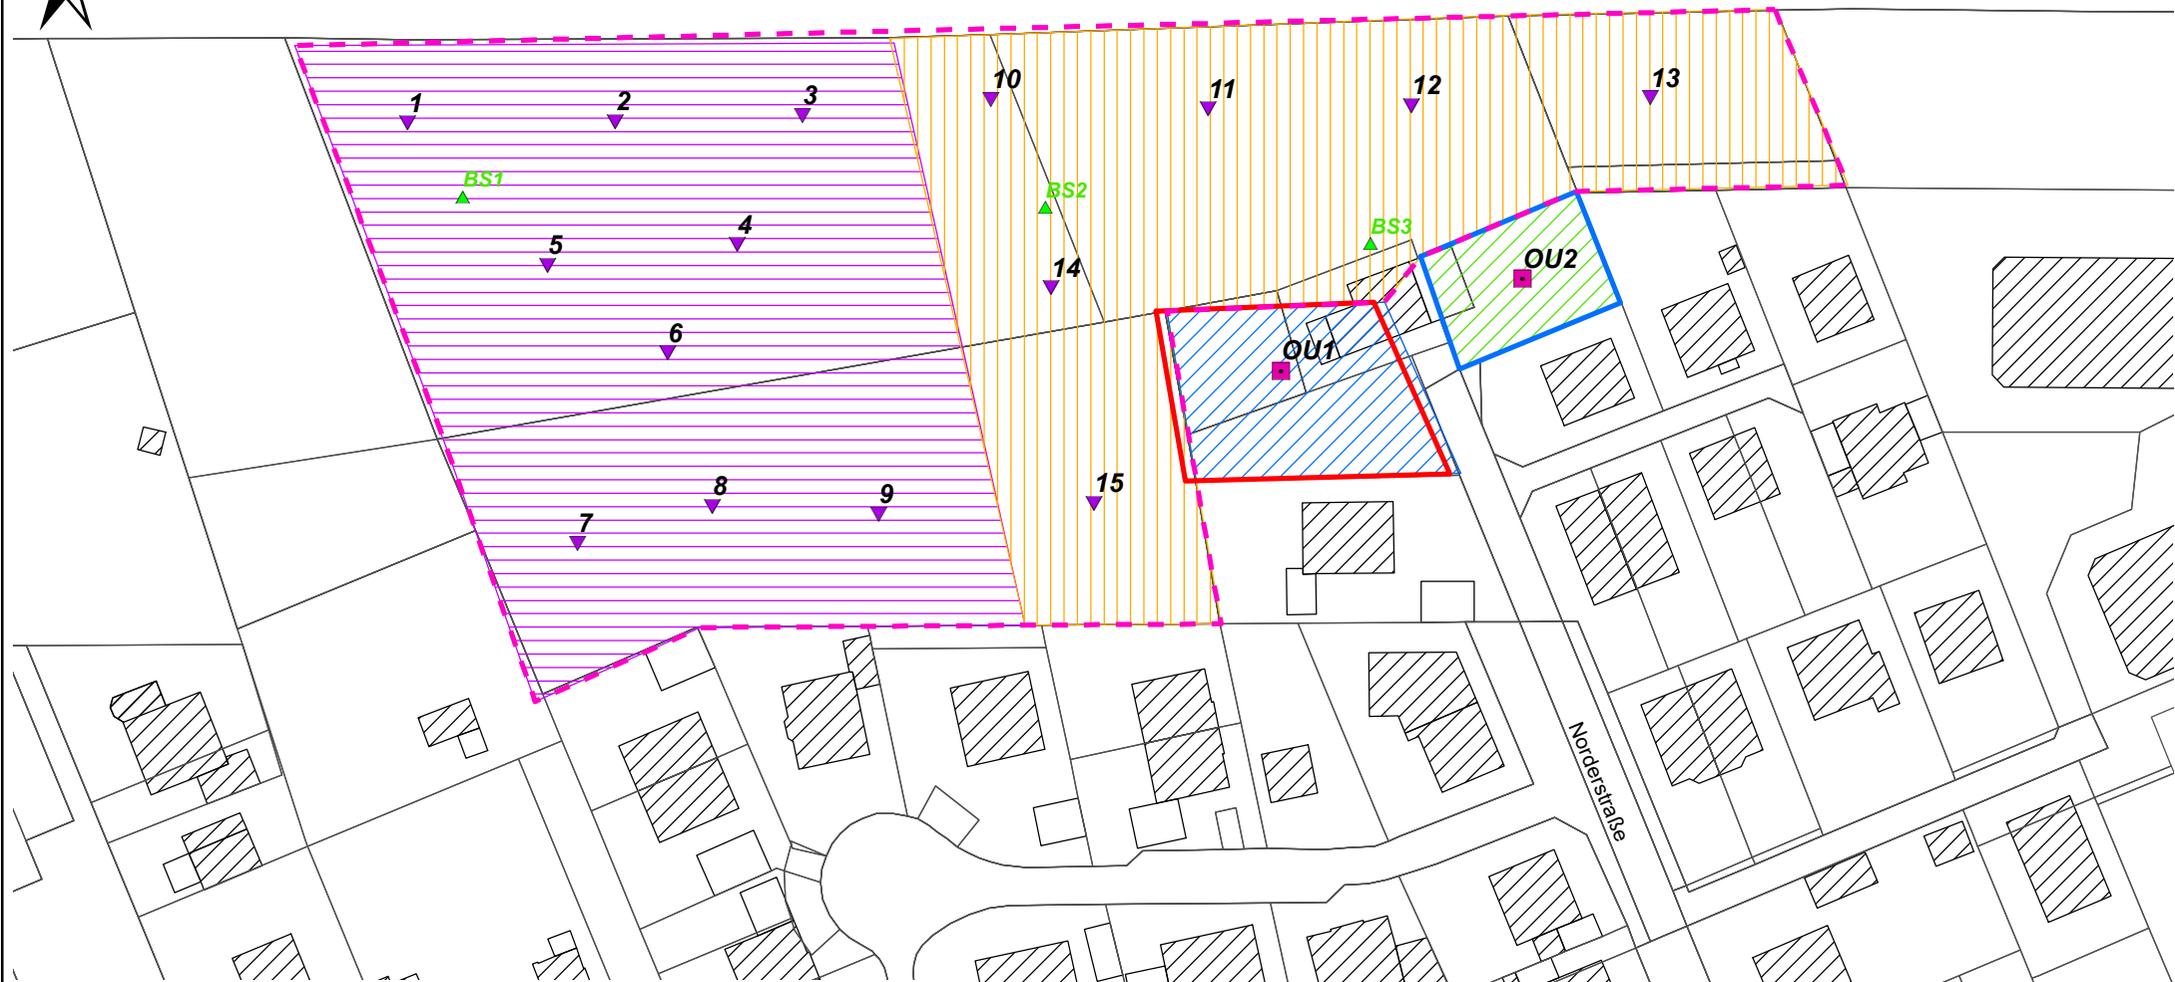
Anl.

Die Stadt Barmstedt plant die ehemals mit einem Wohnhaus bebaute und zum Verkauf stehenden Flächen Norderstraße 28 zu erwerben und diese wieder zur Wohnbebauung nutzbar zu machen (Anl. 2 – rot und blau umrandete Flächen - Grundstück 1 und Grundstück 2). Die westlich und nördlich anschließende, derzeit brach liegenden Flächen bis zur AKN-Line sollen ggf. später ebenfalls gekauft werden (Anl. 2, pink gestrichelt umrandet).

## B-Plan 47c, Barmstedt Erkundungskonzept

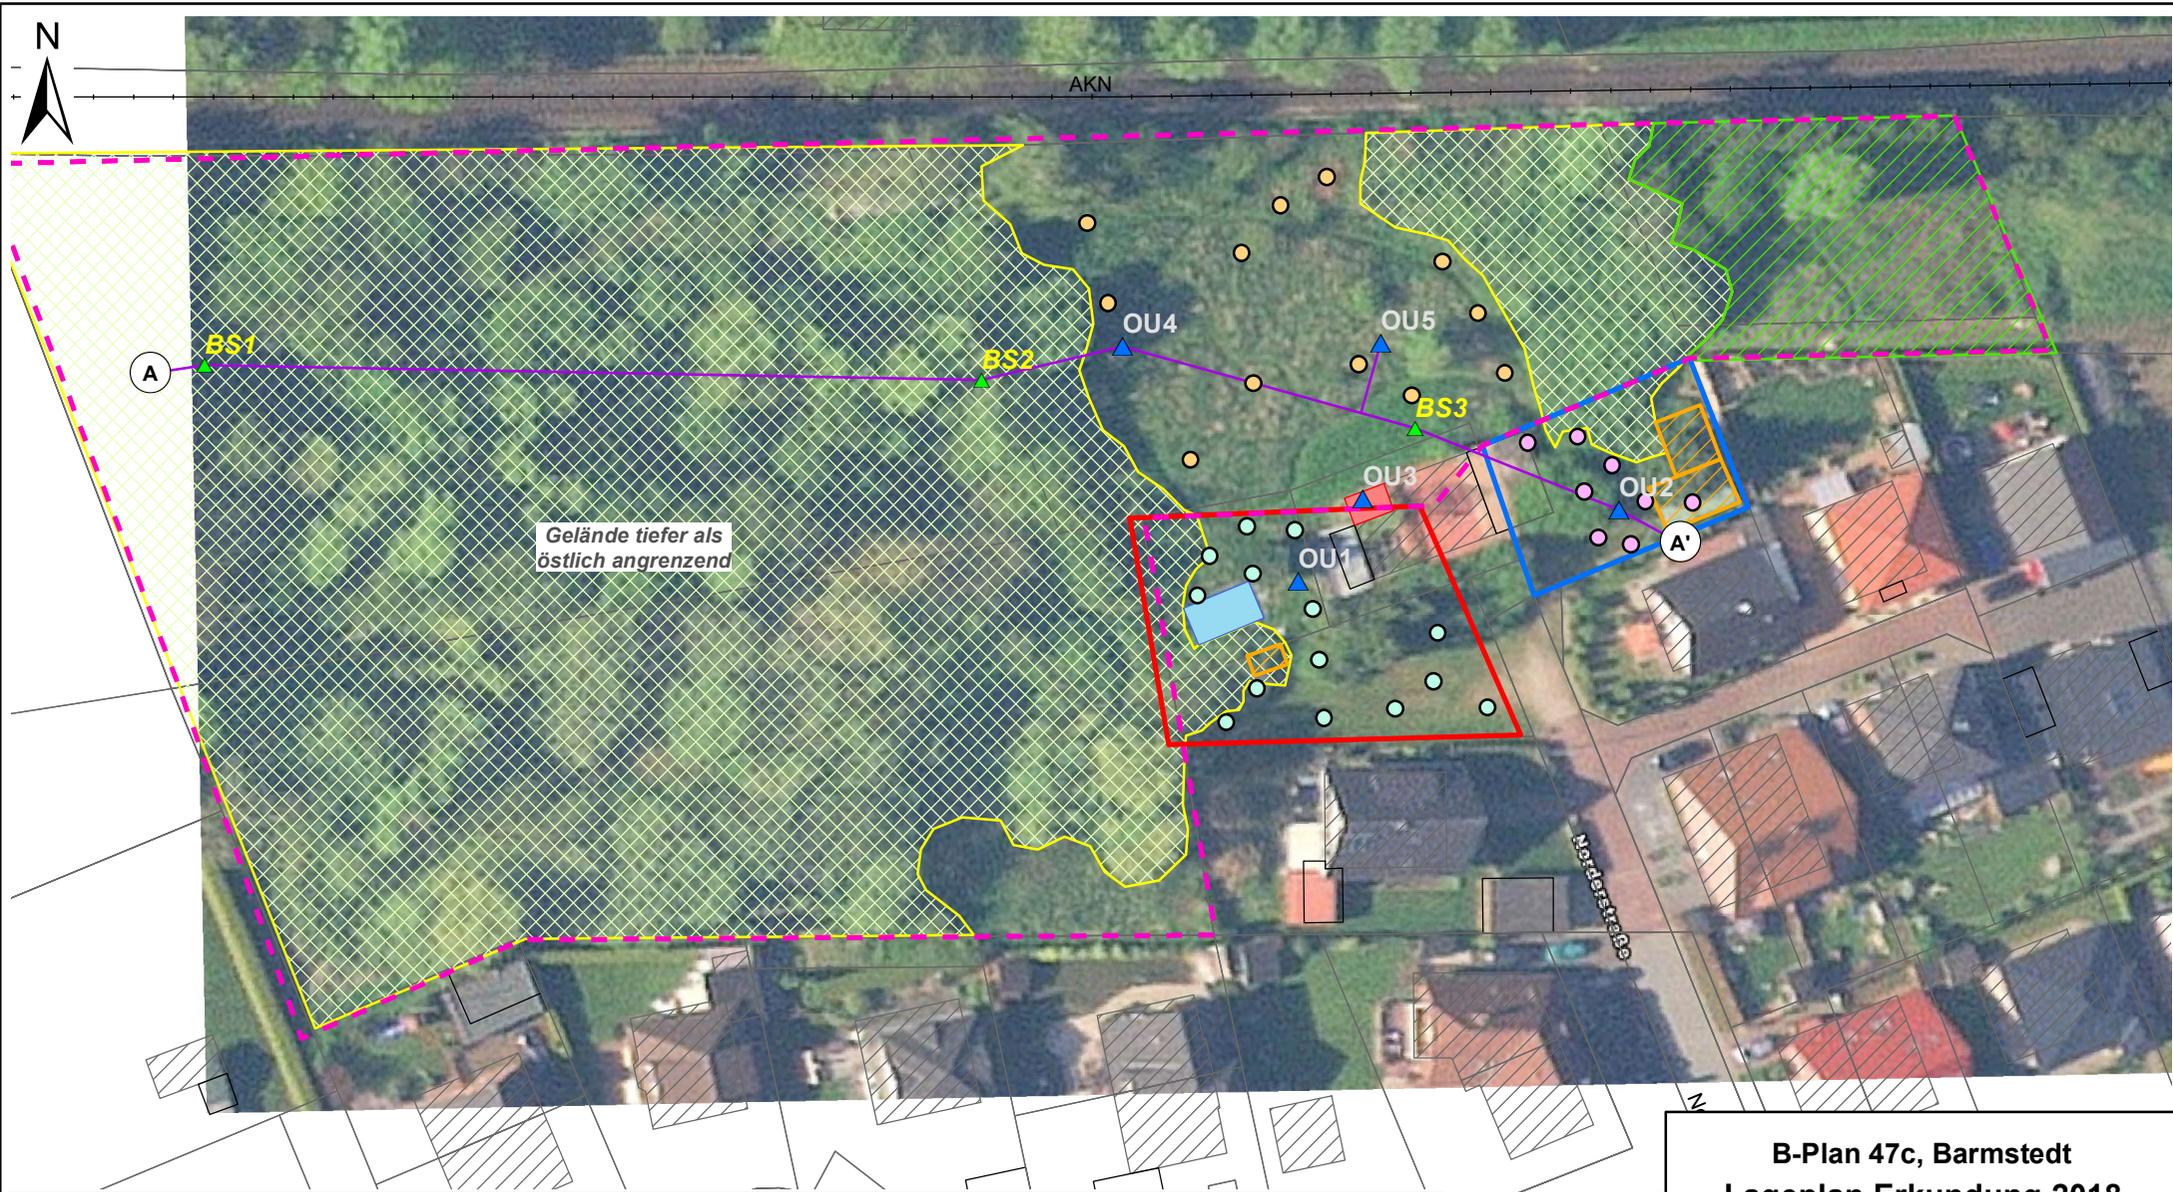
# **Anlage 3:**

Im Bereich des Grundstück 2 befindet sich an der östlichen Grundstücksgrenze ein behelfsmäßiges Carport mit nach Norden angebauten Schuppen (Anl. 3 und Foto 6 und 7). Zudem ist ein weiterer Carport unmittelbar am ehemaligen Wohnhaus angebaut (Foto 5). Das Grundstück nördlich der Zufahrt zum östlichen Carport ist dicht bewachsen und zugewuchert (Foto 4, 5 u. 6).

## **Lageplan Erkundung 2018**

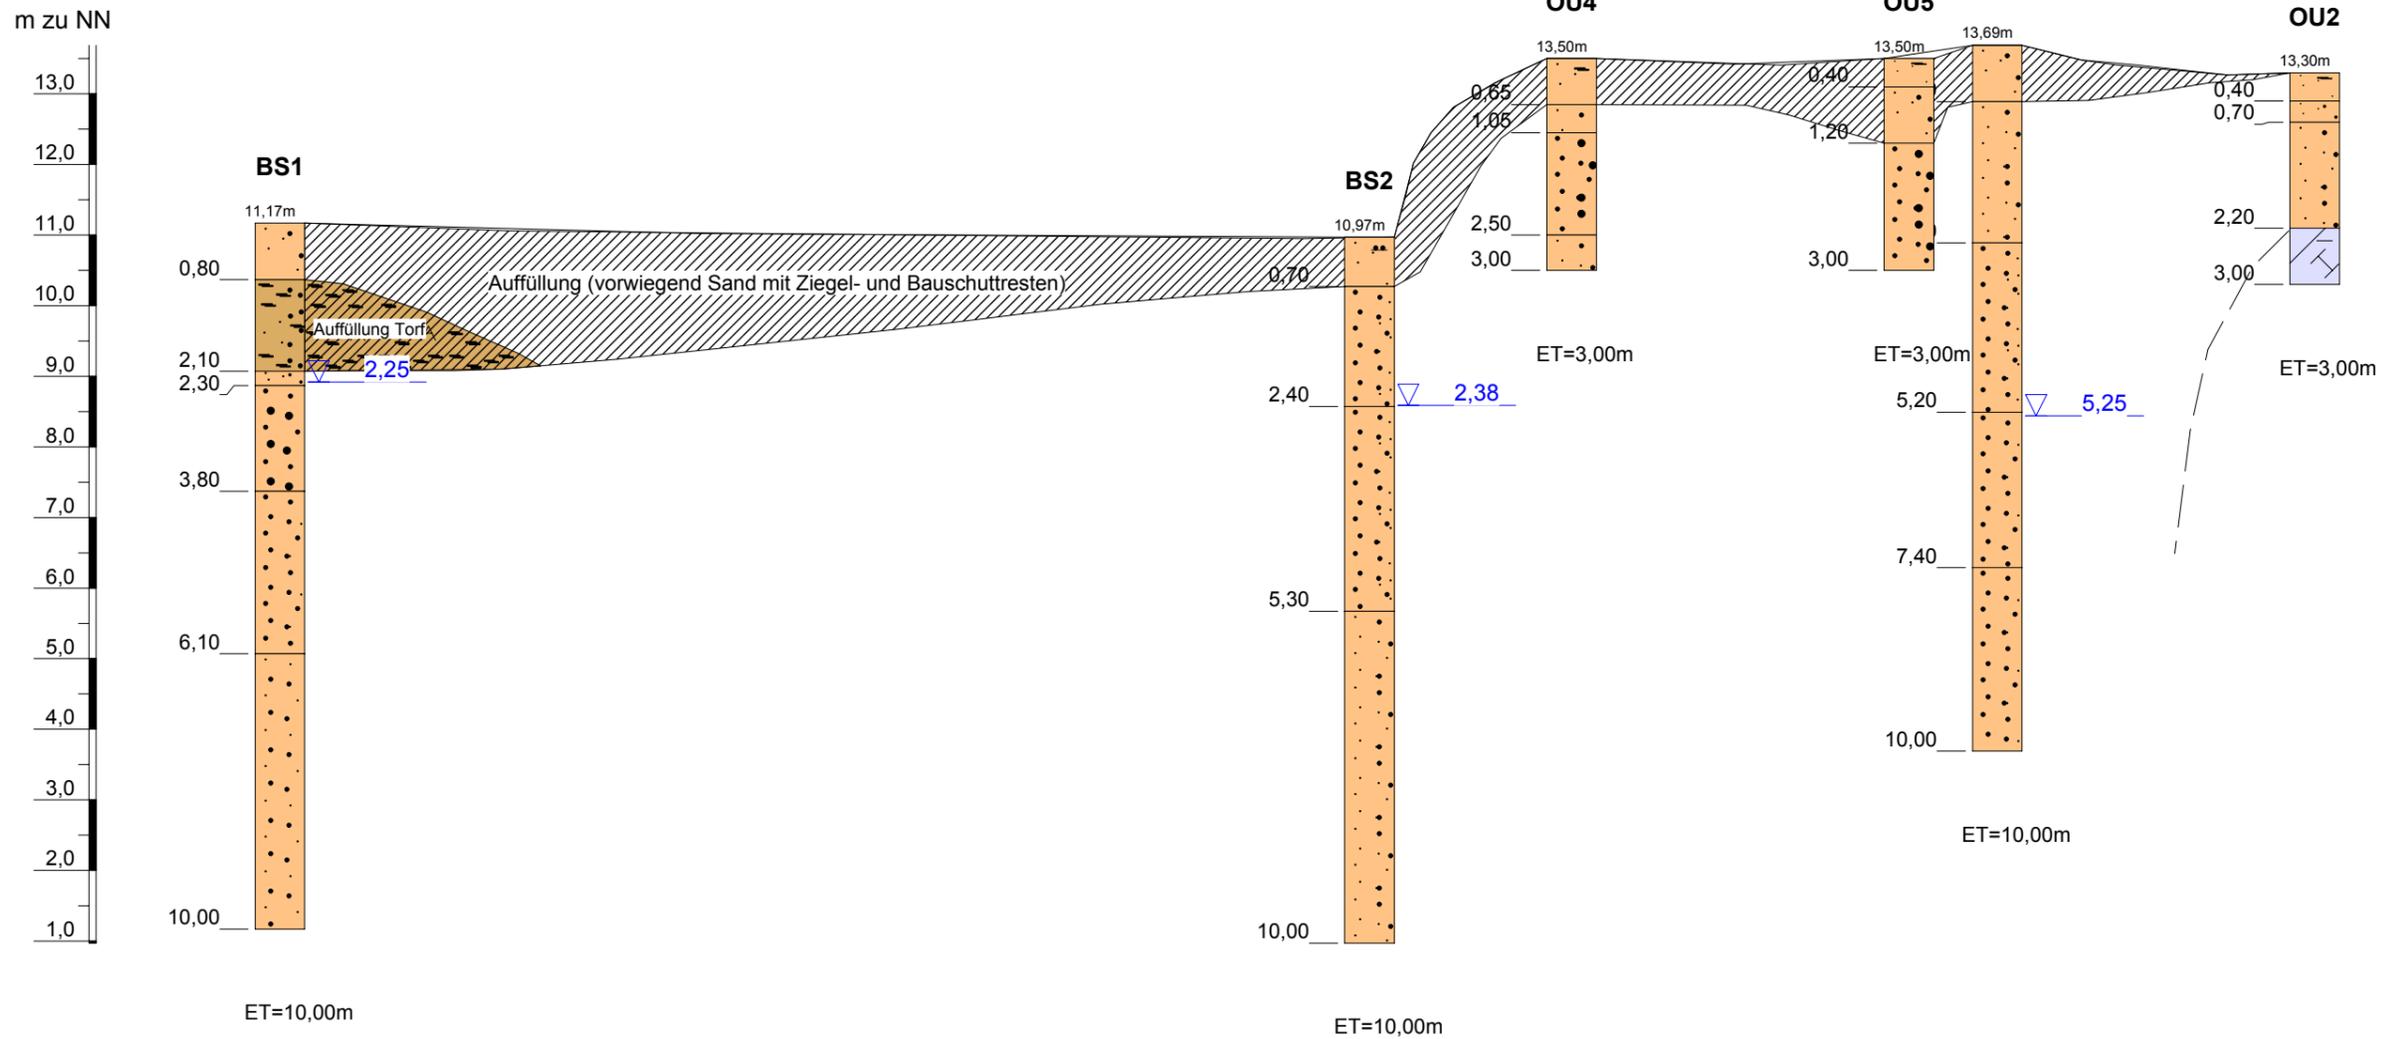
Die erkundete Auffüllungsmächtigkeit war im Westen bei BS1 mit 2,1 m am größten und im Osten bei BS3 mit 0,6 m am geringsten (Anl. 4). Bei BS1 im Westen wurde unter der 0,8 m mächtigen sandigen Auffüllung bis 2,1 m aufgefüllter Torf aufgeschlossen. Bis zur Endteufe bei 10 m folgte Mittel- bis Feinsand. Bei den anderen Sondierungen war unter der 0,6 bis 0,7m mächtigen sandigen Auffüllung unmittelbar bis zur Endteufe Sand anstehend.

Der westliche Grundstücksteil liegt rund 2,5 m tiefer als der östliche Bereich (Anl. 3 und 4). Der Grundwasserflurabstand war bei den Sondierungen in 2003 im Westen entsprechend mit rund 2,25 m geringer als im Osten, wo rund 5,25 m ermittelt wurden (Anl. 4).

Im Untersuchungsgebiet ist demnach größtenteils eine rund 0,7 m mächtige Auffüllung aus humosen Feinsand mit nur wenigen Bauschutt- und Schlackeresten vorhanden, die im zentralen und westlichen Teil auf den größer 10 m mächtigen natürlichen Sanden lagert. Nach Osten nimmt die Mächtigkeit der Auffüllung ab. Unter den dort nur geringmächtigen Sanden ist Geschiebemergel anstehend (Anl. 4).

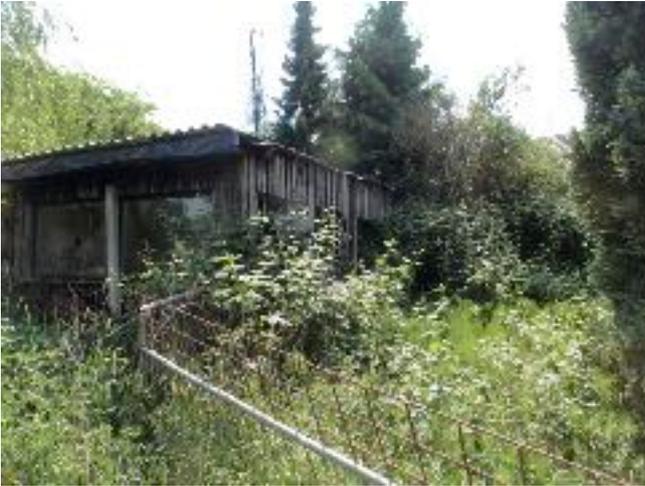
Auf dem Grundstück 1 befinden sich noch die Gebäudereste der ehemaligen Wohnbebauung (Foto 1 u. 3), sowie ein Schwimmbecken (Foto 8). Das Grundstück ist im Bereich des Schwimmbeckens dicht bewachsen (Foto 1). Die Freifläche südlich des Gebäudes wird offensichtlich von den südlichen Nachbarn gepflegt (Foto 9). An der Grenze zwischen dem gemähten südlichen Teil und dem stark bewachsenen nördlichen Teil ist noch ein einfacher Unterstand vorhanden (Anl. 5 Lageplan). An das ehemalige Wohnhaus ist ein Schuppen und ein Heizöllager angebaut worden. Das Heizöllager besteht aus einer etwa 1 m hohen Betonumrandung mit einer vermutlich betonierten Sohle, in der drei HEL-Stahltanks stehen (Foto 3a bis 3c). Die Betonwanne ist mit Styropor und Glaswolle zwischen den HEL-Tanks verfüllt, sodass die Sohle nicht in Augenschein genommen werden konnte. Die Tanks waren ehemals mit einem einfachen Dach geschützt. Das Dach ist inzwischen eingestürzt (Foto 3b). Die HEL-Tanks sind in der Bauakte nicht vermerkt. Es gibt keine Unterlagen zu den

Foto 1: Blick auf den Anbau im „Garten“

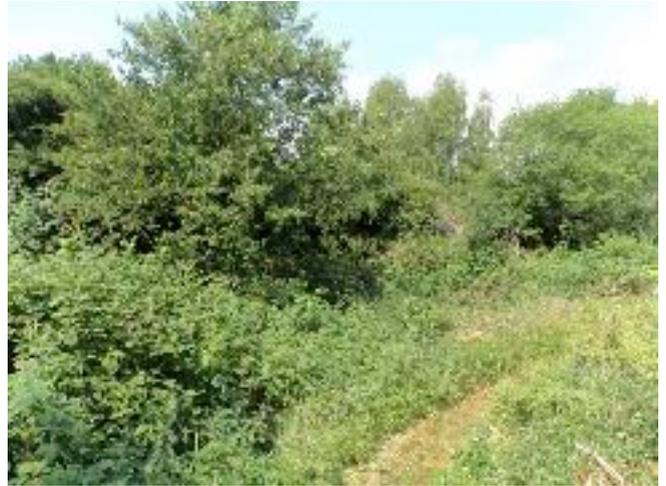
Die Brachfläche ist im westlichen und östlichen Bereich dicht mit Büschen (z.B. Brombeeren) und Bäumen bewachsen, sodass die Flächenteile nicht zugänglich sind (Anl. 5, Fotos 2, 10, 11 und 4).

Foto 2: Westlich angrenzendes Grundstück zugewachsen

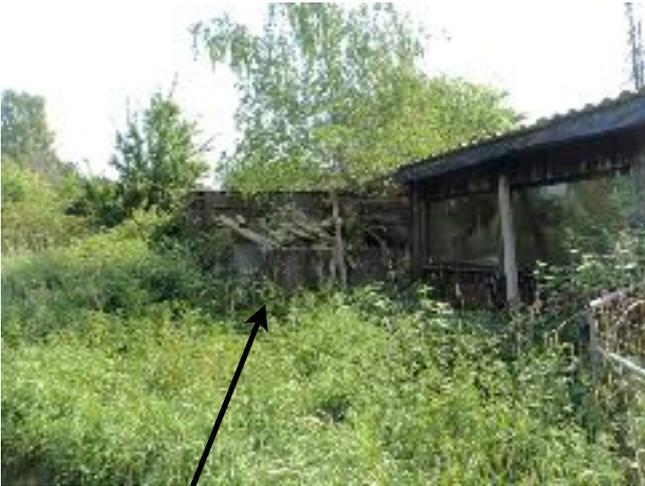
Foto 3a: HEL-Tanks in offener betonierter Wanne, einfaches Dach inzwischen eingestürzt

Auf dem Grundstück befinden sich noch Gebäudeteile (Wohnhaus, Schwimmbad) sowie Heizöltanks mit unbekanntem Füllstand. Im einsehbaren Schuppenanbau waren einige Kanister, die noch Reststoffe von Chemikalien enthalten können, sowie diverser Sperrmüll verteilt. Es muss daher im Gebäudebereich mit entsprechend zu entsorgenden Gebinden gerechnet werden. Zudem muss vor dem Abbau der Heizöltanks eine geordnete Stilllegung mit Prüfung des Zustandes, Leerung und Reinigung erfolgen.

Die Sondierung OU3 innerhalb der vermutlichen HEL-Tankwanne wies keine MKW-Belastung auf. Hinweise auf eine MKW-Bodenbelastung liegen daher nicht vor. Auf Grund der Verfüllung der Tankwanne mit Styropor und Glasfaserisolierung war jedoch nicht ersichtlich, ob die Betonsohle vollständig vorhanden ist. Nach Ausbau der Tanks sollte hier eine fachgutachterliche Inaugenscheinnahme der Betonsohle erfolgen. Sollten sich Hinweise auf ausgetretenes Heizöl ergeben, ist ggf. der anstehende Boden unter der Betonsohle zu begutachten.

Bei den HEL-Tanks liegen keine Hinweise auf eine Bodenbelastung vor. Hier sind jedoch erhöhte Kosten auf Grund der unbekanntem (Rest-)Füllung der Tanks und dem nicht bekannten Zustand der Betonsohle nicht ausgeschlossen.

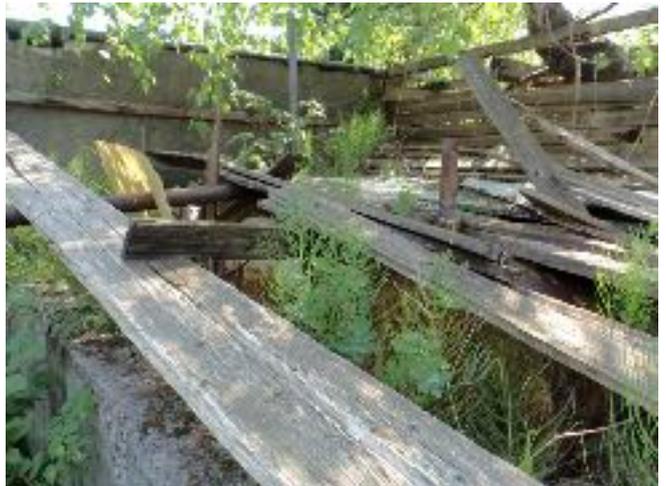
Foto 3b: HEL-Tanks mit Resten des Dachs, Detail.

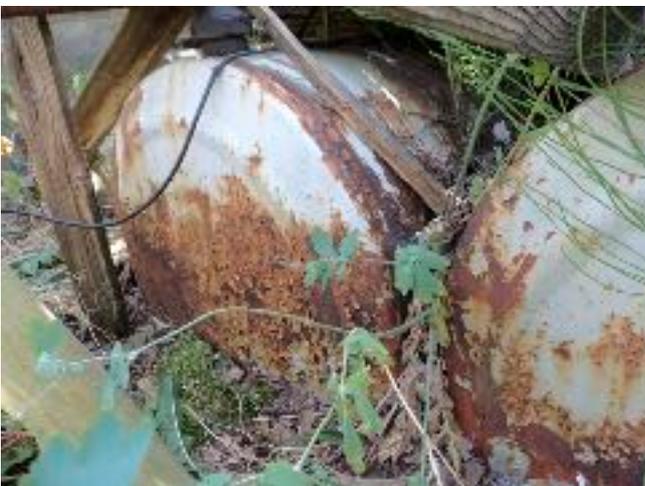
Foto 3c: Detail HEL-Tanks in mit Glasfaser und Styropor verfüllter Betonwanne

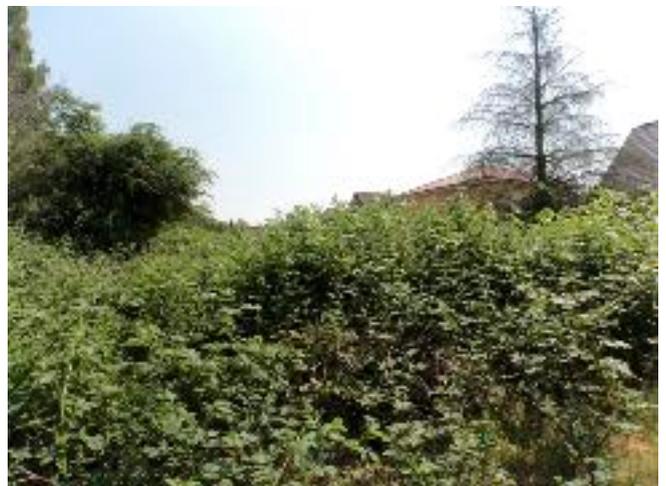
Foto 4: Hoher Strauchbewuchs an Ostseite Grundstücke

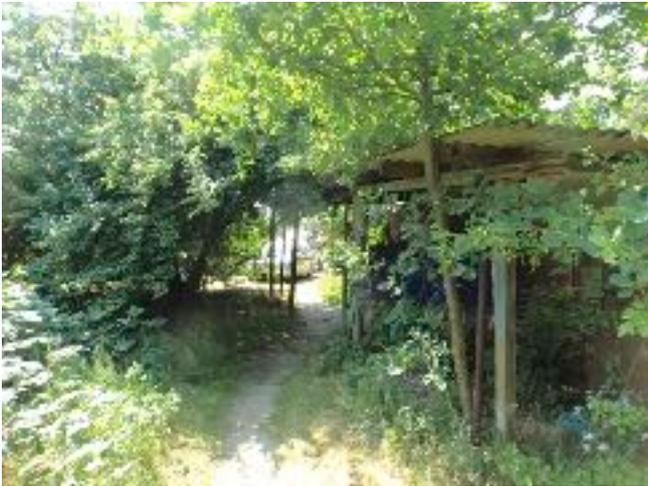
Foto 5: Durchgang von nördlicher Freifläche zur Straße

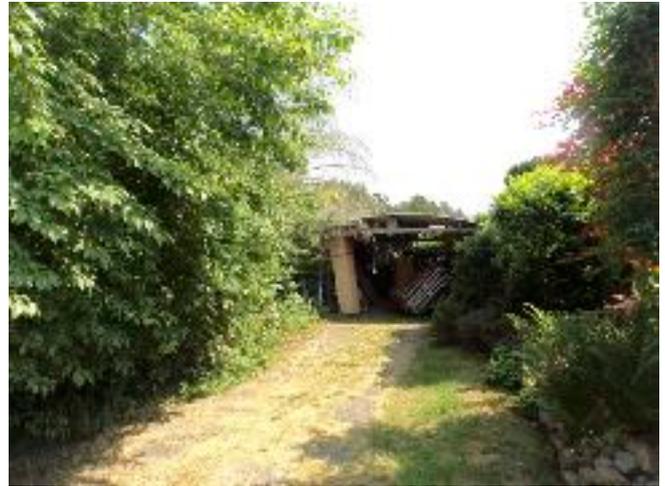
Foto 6: Blick nach Osten auf einen weiteren einfachen Schuppen

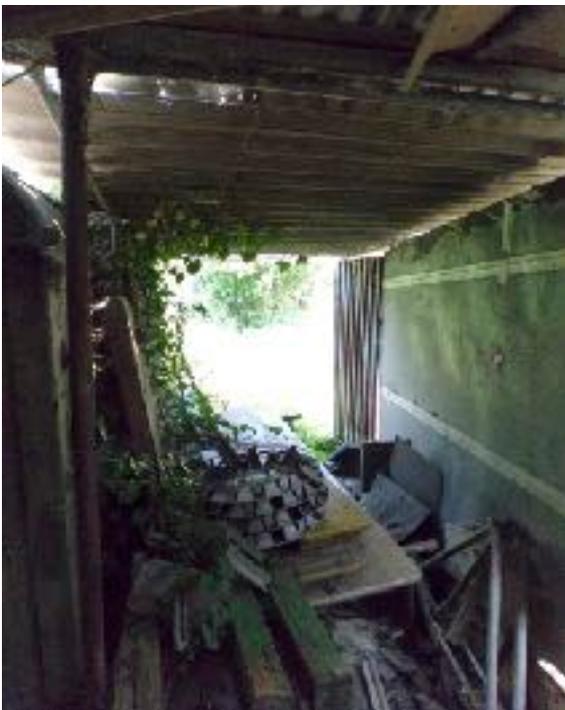
Foto 7: Blick nach Norden durch den Schuppenanbau an der östlichen Grundstücksgrenze

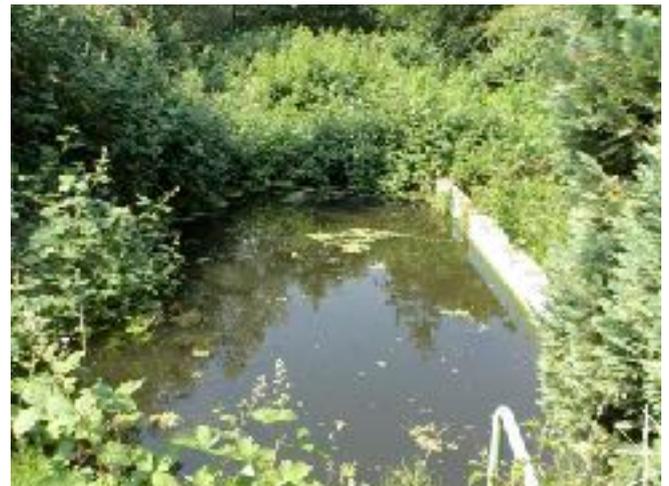
Foto 8: Blick nach Westen über das Schwimmbecken

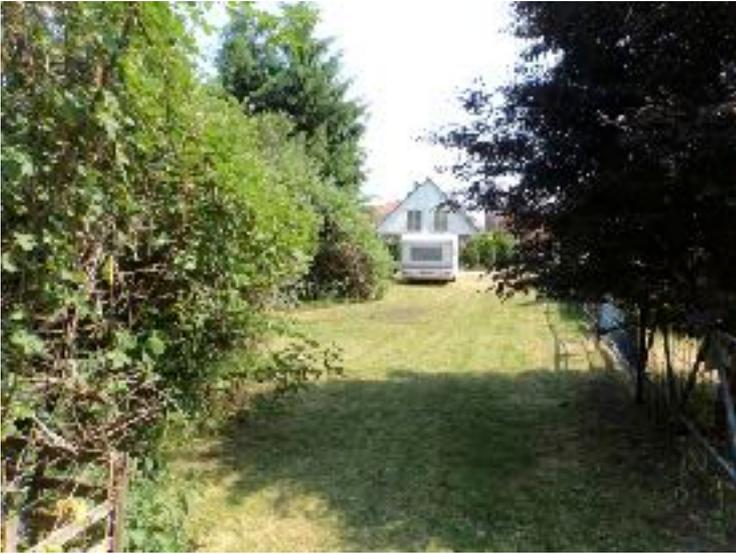
Foto 9: Blick nach Osten über die südliche Freifläche

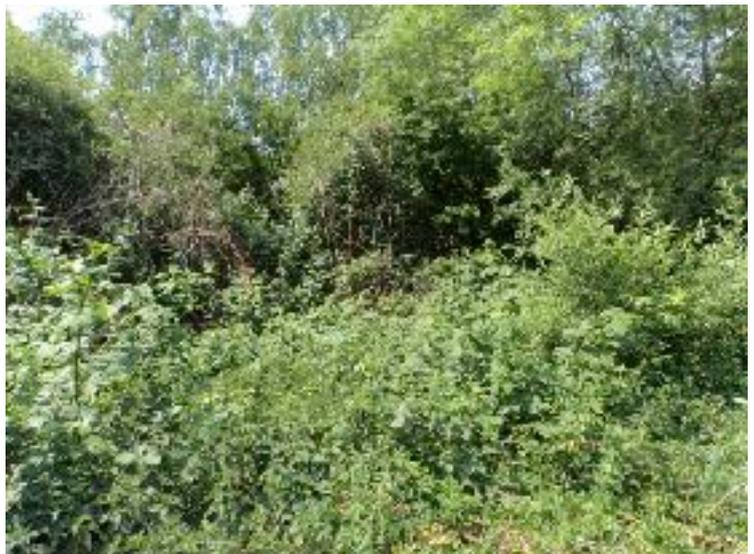
Foto 10: Blick auf den westlichen zugewucherten tieferliegenden Grundstücksteil

**In der Gesamtsicht der vorhandenen Daten ist eine Gefährdung der gesunden Wohn- und Arbeitsverhältnisse im untersuchten Bereich unwahrscheinlich. Für die bisher nicht zugänglichen Flächenteile und auch mit der Sondierung aus 2003 nicht erfassten Bereiche ist eine weitere Erkundung nach Rodung der Bereiche zu empfehlen.**

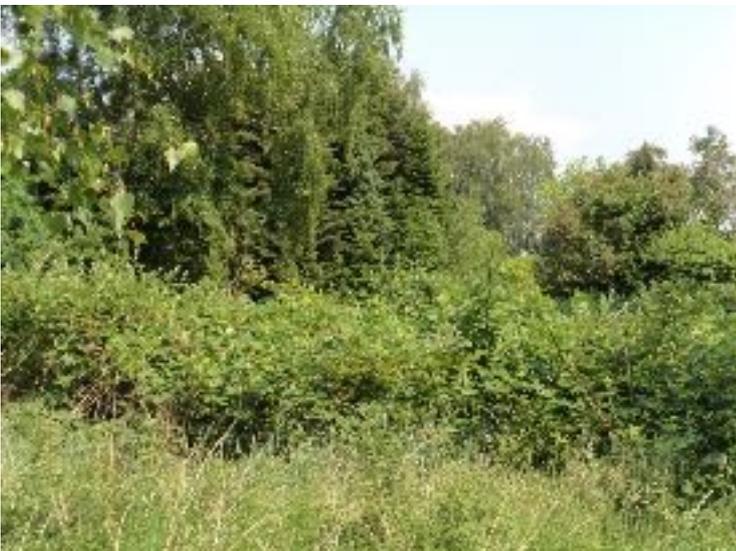
Foto 11: Blick nach Osten auf den zugewachsenen Grundstücksteil

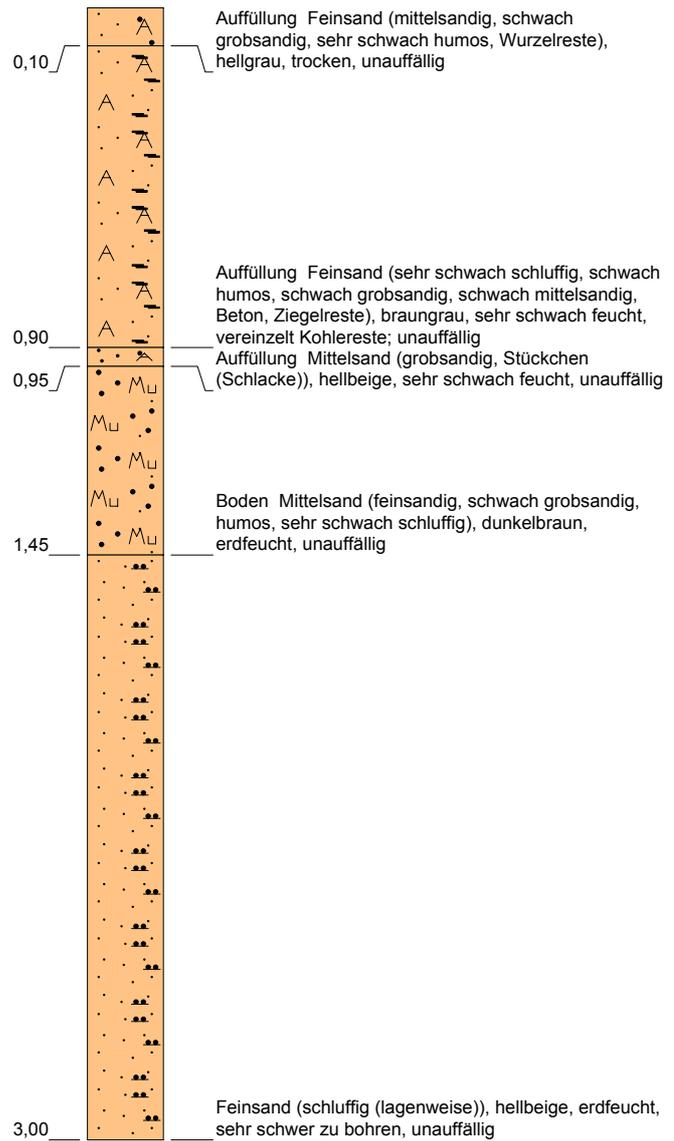
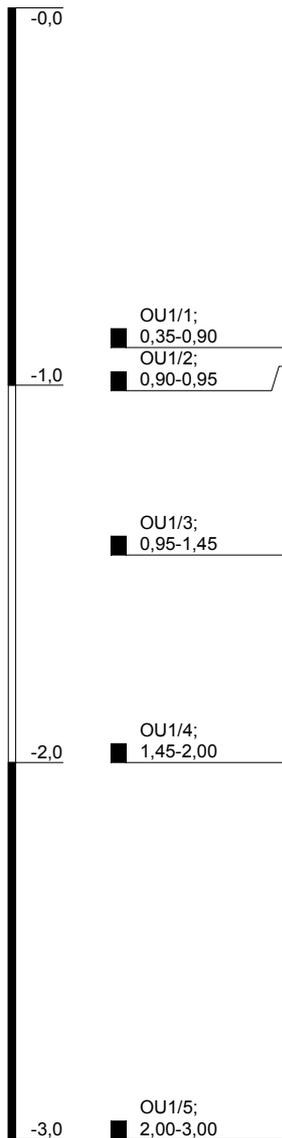
632-OU1

Der anstehende Boden und die Auffüllung bei OU1 waren organoleptisch unauffällig. Die Auffüllung wies jedoch einen geringfügig erhöhten Zinkgehalt auf. Von dem gering erhöhten Zinkgehalt geht keine Gefährdung der Schutzgüter aus. Der Zinkgehalt führt jedoch abfallrechtlich zu einer Einstufung in LAGA Z1, sodass ggf. höhere Verwertungskosten bei Aushubarbeiten mit Abtransport des Bodens anfallen können. Da jedoch nur bei OU1 ein leicht erhöhter Zinkgehalt ermittelt wurde, handelt es sich mit großer Wahrscheinlichkeit um eine nur lokal vorhandene Auffälligkeit, sodass die gesamte Auffüllung vermutlich nicht in LAGA Z1 eingestuft werden muss.

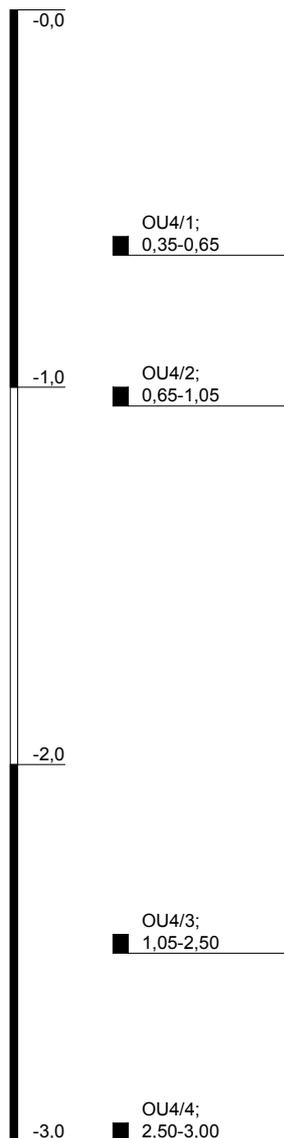
632-OU4

von der IHK zu Kiel öffentlich bestellt und vereidigter Sachverständiger für die Gefährdungsabschätzung für den Wirkungspfad Boden-Gewässer anerkannt nach §18 BBodSchG
<b>Bohrfirma:</b> Dipl.Geol.Ratajczak	<b>Hochwert (UTM):</b> 5960674	
<b>Bearbeiter:</b> Dipl.Geol.Ratajczak	<b>Ansatzhöhe:</b> ca. 14,20 m NN	
<b>Bohrdatum:</b> 30.05.2018	<b>Endtiefe:</b> 1,50m

m u. GOK (ca. 13,50 m NN)
