Bodenhygienisches Gutachten und Baugrundvorbewertung B-Plan 078 Steinmoor Barmstedt

Gemarkung Barmstedt, Flur 2,

Flurstücke 506 u. 507

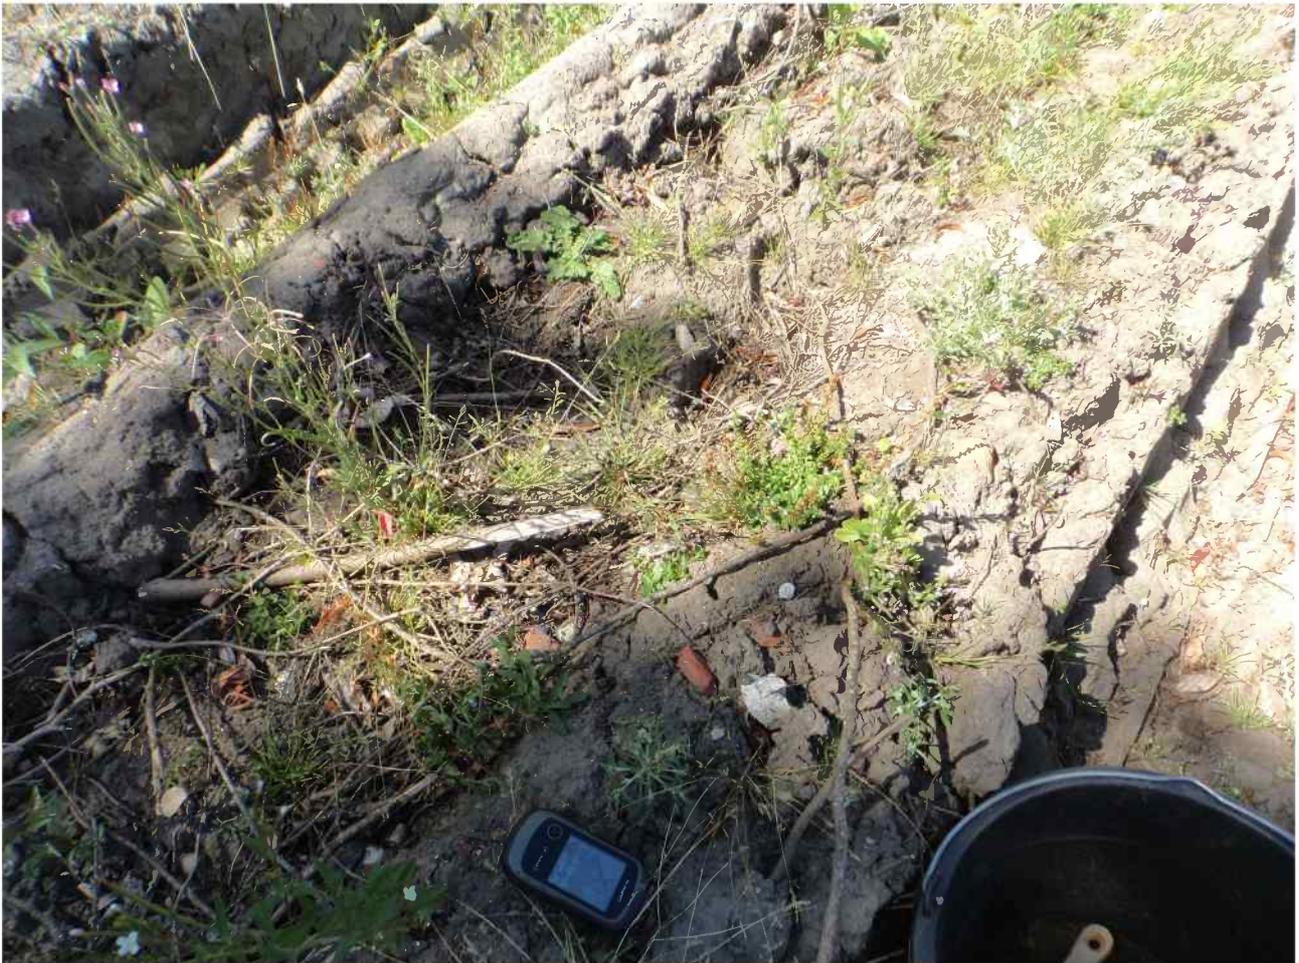
Foto 1: Oberflächennahe Bauschutt- und Ziegelreste im südlichen Bereich nahe RKS5

Die Sondierungen erschlossen 0,5 bis 1 m mächtigen Mutterboden. Die Mächtigkeit des Mutterbodens nimmt nach Nordosten zu und war bei RKS1 mit 1 m am größten. Der Mutterboden besteht aus humosen schluffigen Sand. Im südlichen und westlichen Teil sind teilweise oberflächennah Ziegel- und Bauschuttreste sowie vereinzelte Glasreste eingestreut (Foto 1).

Der Boden wies an einigen Stellen wenige Ziegel- und Bauschuttreste an der Oberfläche auf, die auf bzw. in den natürlichen Mutterboden eingetragen wurden.

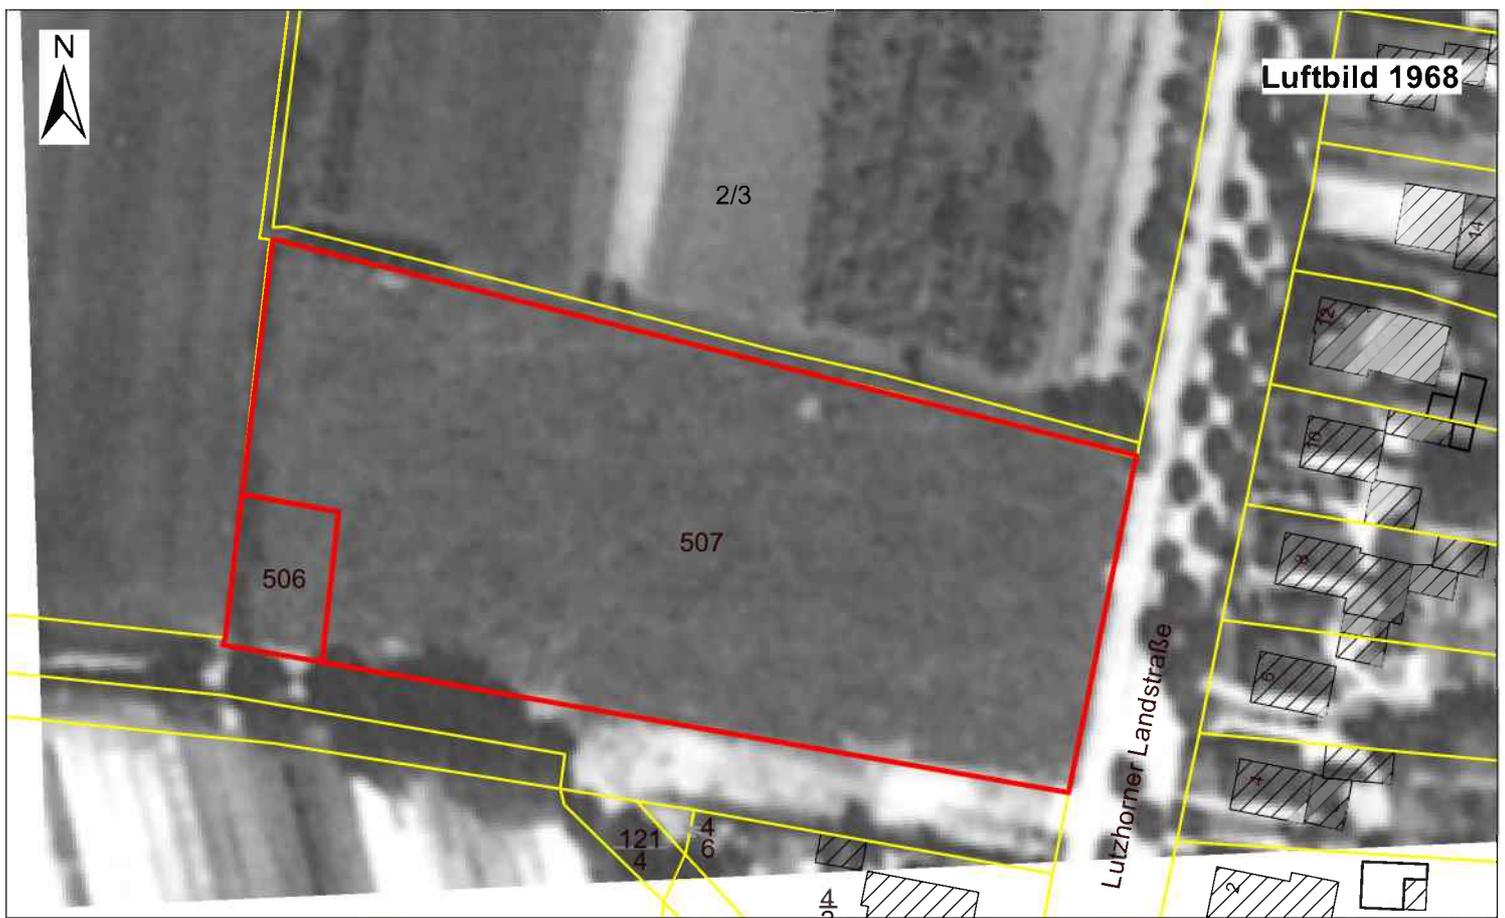
Luftbild 1968

Die Luftbildern ab 1968 bis 2018 zeigen für den zu untersuchenden B-Planbereich (Flurstücke 506 u. 507) eine durchgehende pflanzenbauliche Nutzung. Zum Zeitpunkt der Bodenprobenahme am 04.07.18 war der Pflanzenbewuchs entfernt und der Boden gefräst. Die umliegenden angrenzenden Flächen sind weiterhin mit Gartenbau- oder Baumschulpflanzen bewachsen.

Auf dem südlichen Teilbereich der Fläche Fl.St. 506 u. 507 wurde nach den Luftbildern zeitweise eine andere Pflanzung angelegt als im nördlichen Teil (Anl. 2).

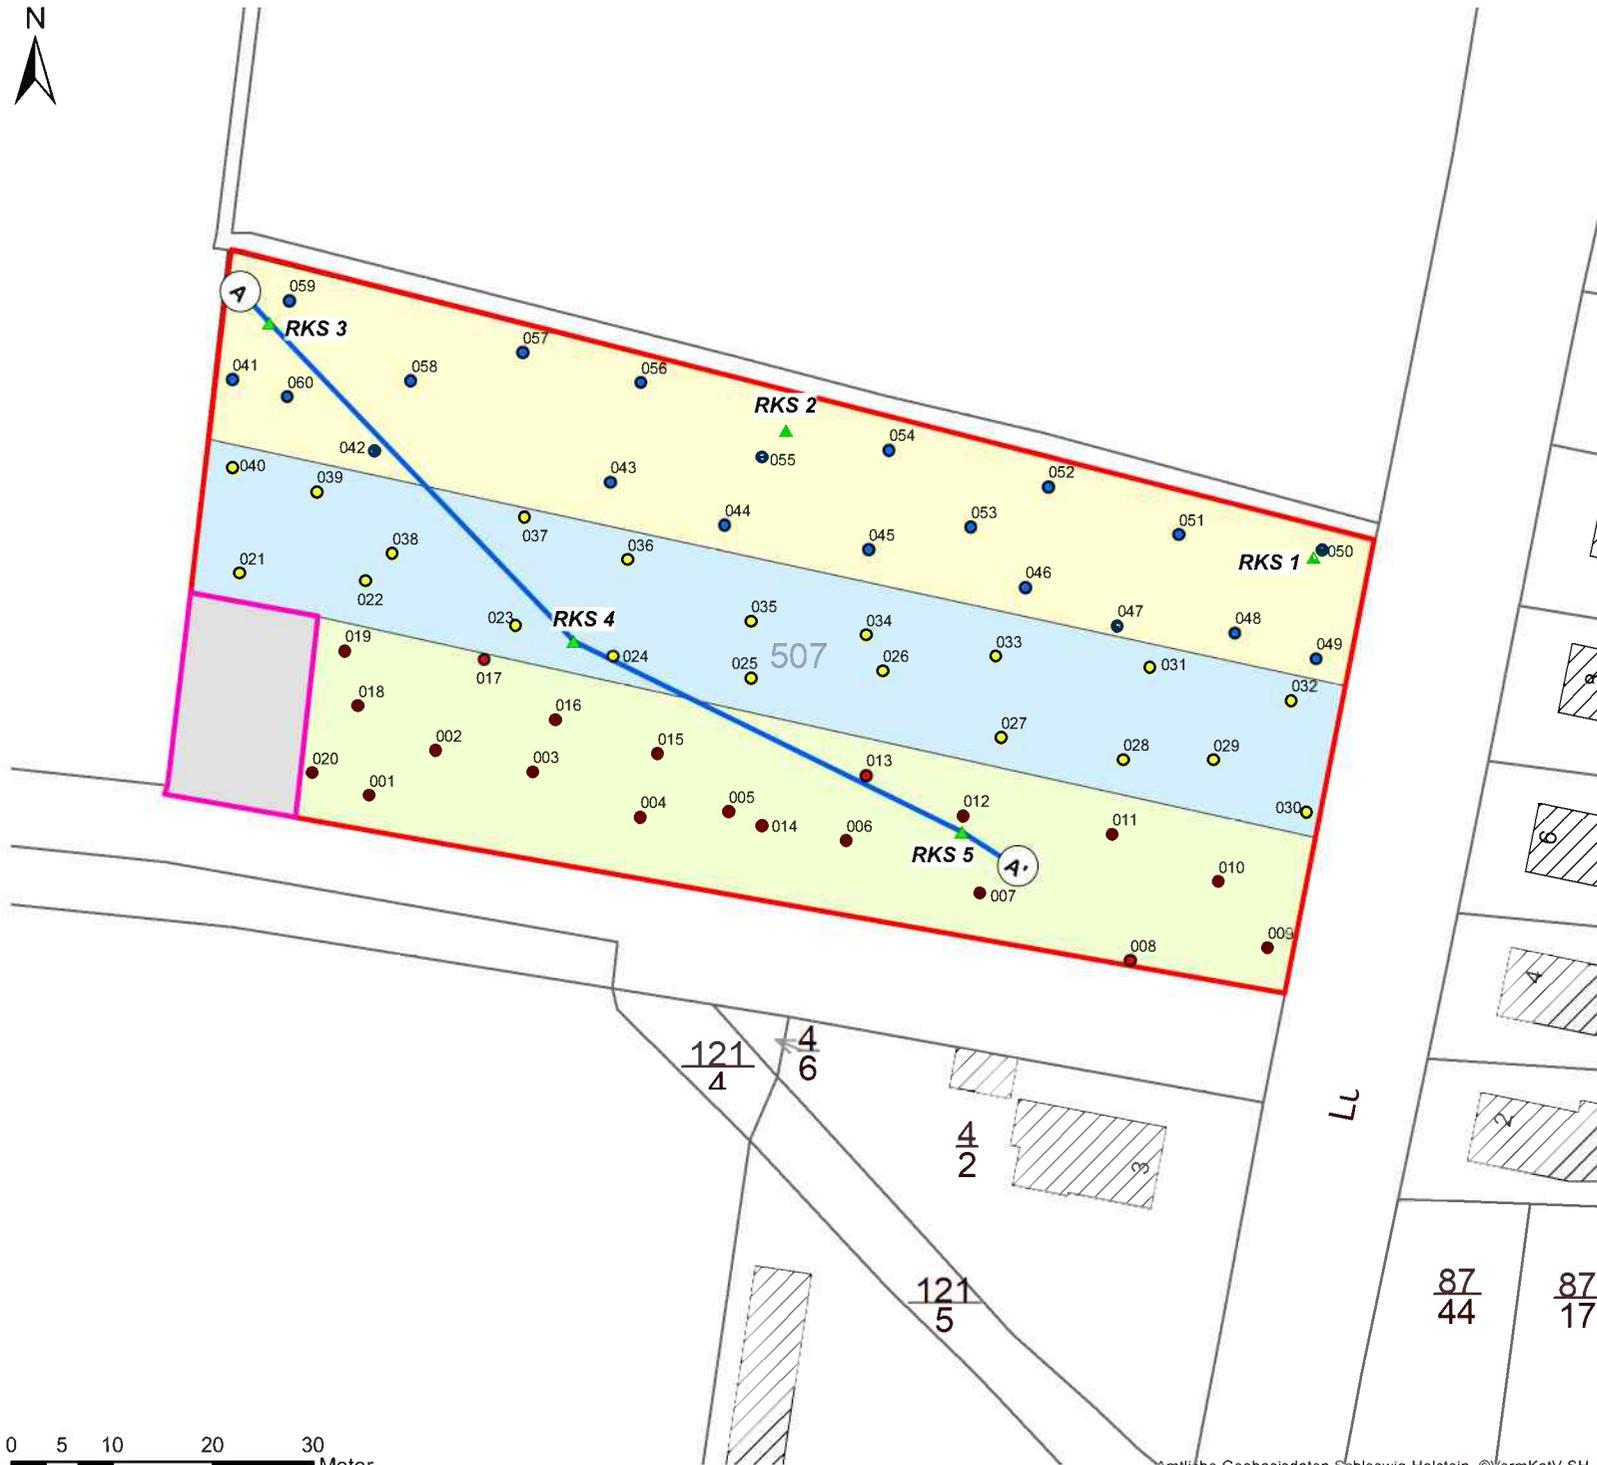
OU B-Plan 078 Steinmoor Barmstedt Durchgeführte Erkundung

Für die Oberbodenprobenahme musste die Fläche auf Grund der Größe in 3 getrennt zu beprobende Teilbereiche aufgeteilt werden. Die Teilflächen wurden so angeordnet, dass der nach Luftbilddauswertung ermittelte südliche Bereich mit unterschiedlicher Bepflanzung getrennt erfasst werden konnte (Anl. 3). Der Oberboden auf der Fläche war durch die erst kürzlich erfolgte Fräsung bis rund 15 cm u. GOK bearbeitet und homogenisiert. Die Beprobung erfolgte daher, abweichend von der Vorgabe der BBodSchV, nicht von 0-10 cm, sondern bis zur Frästiefe von 0-15 cm. Der zweite Probenahmehorizont war entsprechend dann von 15-35 cm (Anl. 6).

Die Oberbodenproben wurden mittels Bohrstock aus jeweils 20 Einstichen pro Teilfläche gewonnen. Die Bildung der Mischproben erfolgte aus den in Tabelle 1 aufgeführten Einzelproben (Anl. 3 u. 6):

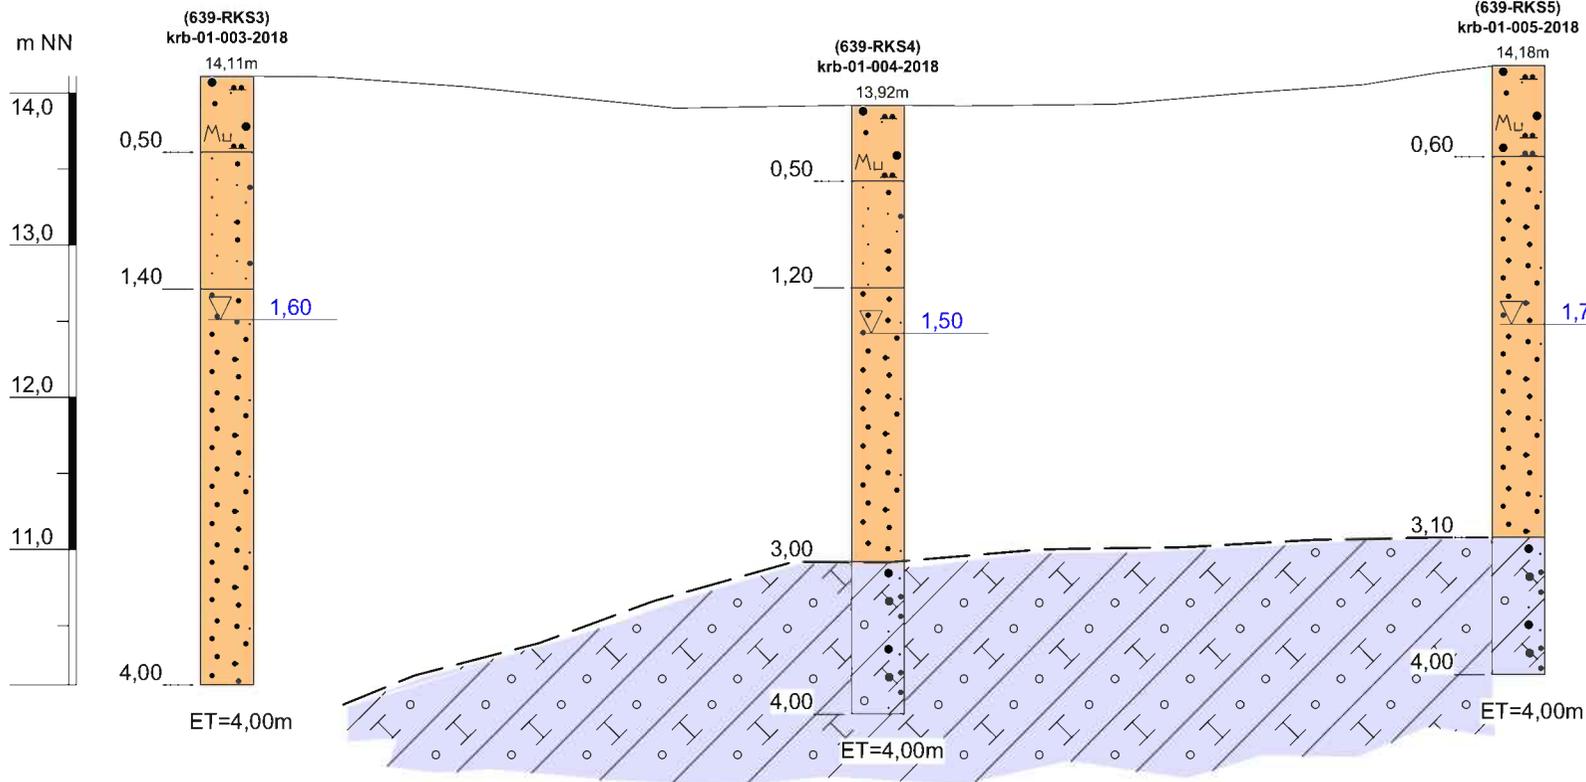
OU B-Plan 078 Steinmoor, Barmstedt Profilschnitt A-A'

Unter dem Mutterboden wurden pleistozäne (eiszeitliche) Ablagerungen erbohrt. Sie setzen sich im oberen Bereich meist aus einem mittelsandigen Feinsand zusammen. Darunter folgen feinsandiger und grobsandiger Mittelsand. Der Bohrfortschritt lässt auf eine mitteldichte bzw. mitteldichte bis dichte Lagerung schließen.

In den Sondierungen RKS4 und RKS5 wurde ab einer Tiefe von rund 3,00 m u. GOK und bei RKS1 ab 3,9 m u. GOK ein stark sandiger, steifer Geschiebemergel angetroffen (Anl. 4 u. 5).

Die Sande bilden den gut durchlässigen oberen Grundwasserleiter mit freiem Grundwasserspiegel in rund 1,5 m u. GOK.

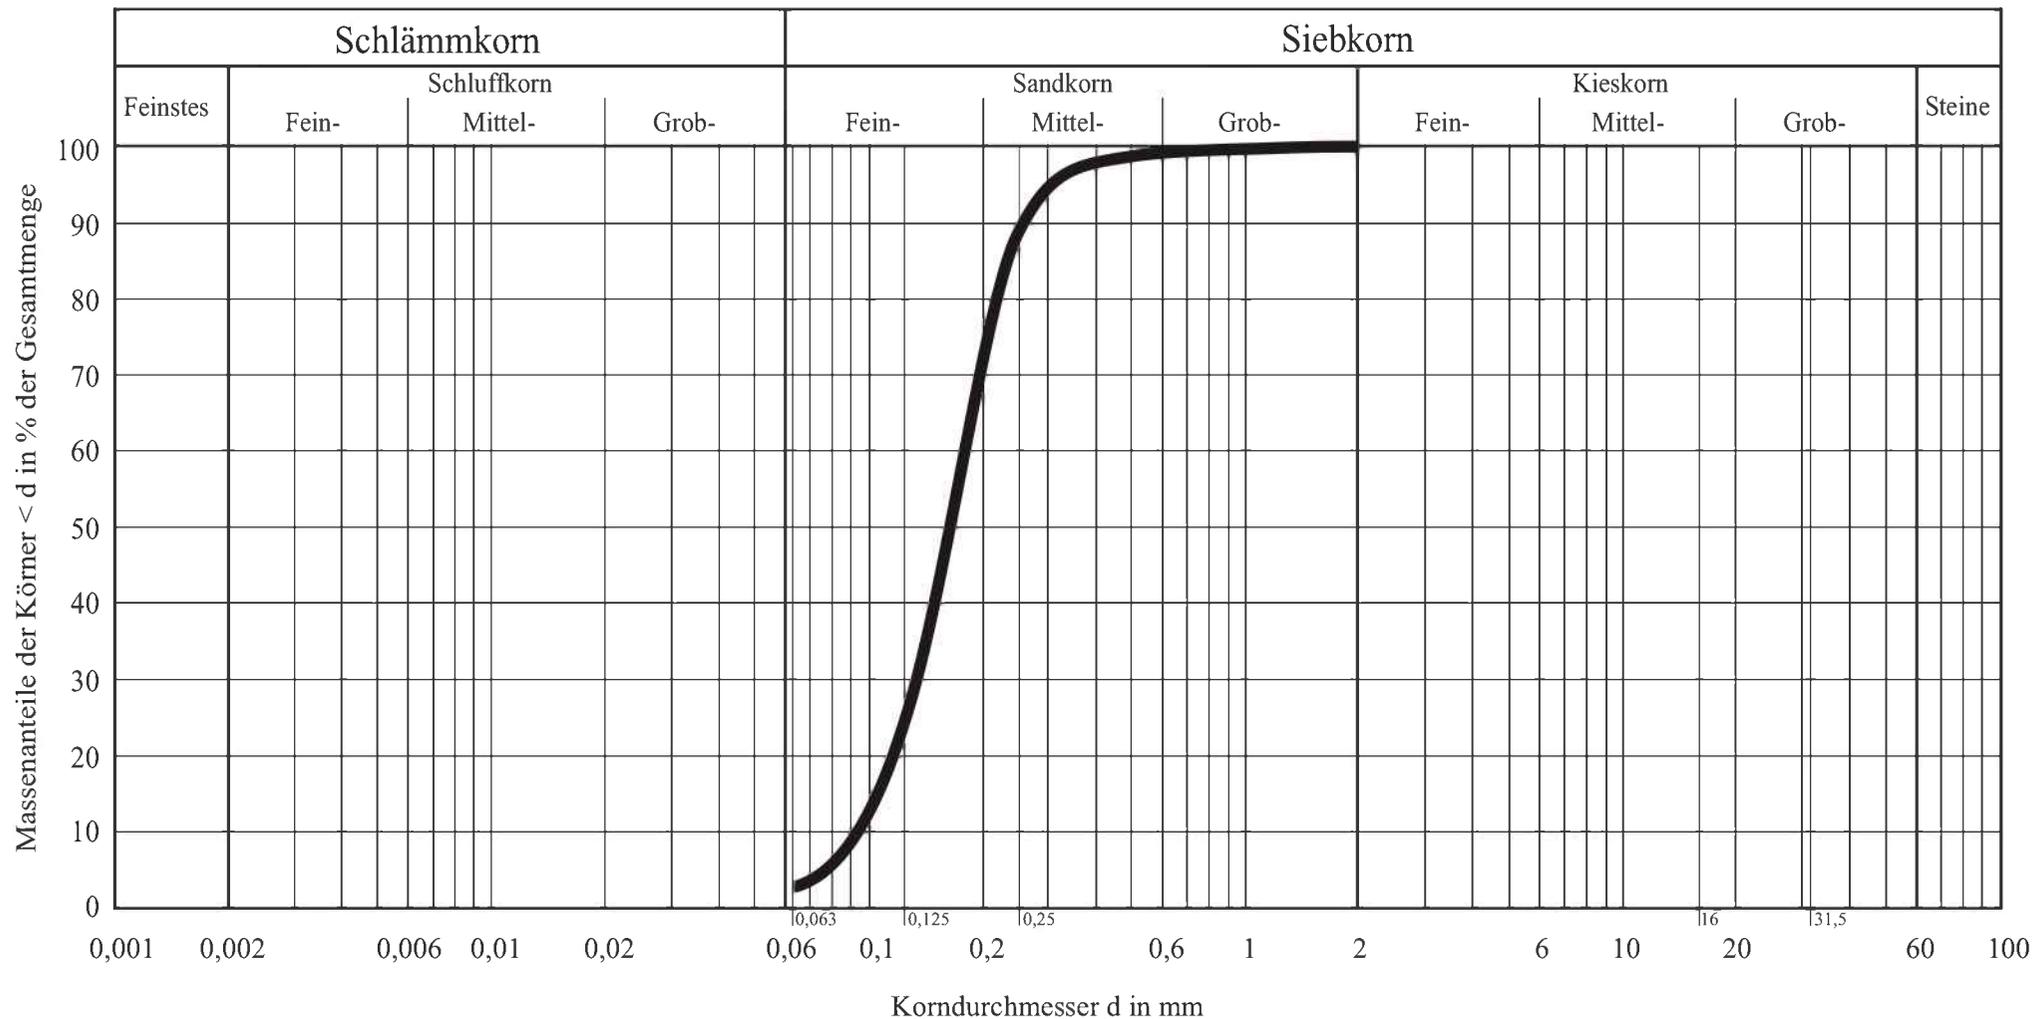
Bodenart: Feinsand, mittelsandig

Ungleichförmigkeitszahl $U = \frac{d_{60}}{d_{10}} = 2,0$
